「お寺の石垣修理 ―京都・海住山寺 等」の事例報告

(本報告は第 11 回全国城跡等石垣整備調査研究会に投稿)

平成 26 年 2 月

水田 周一

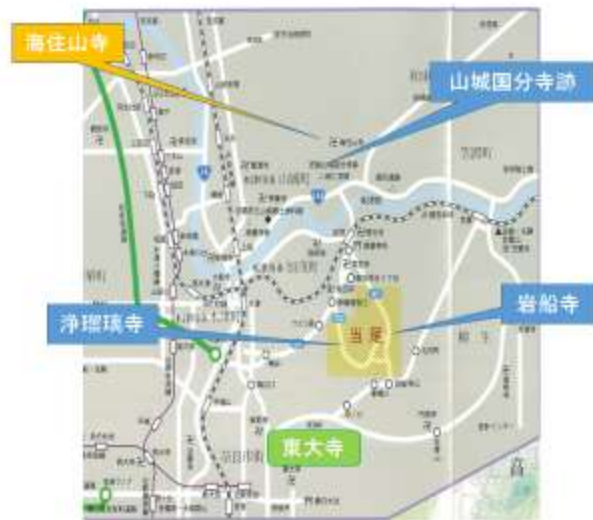
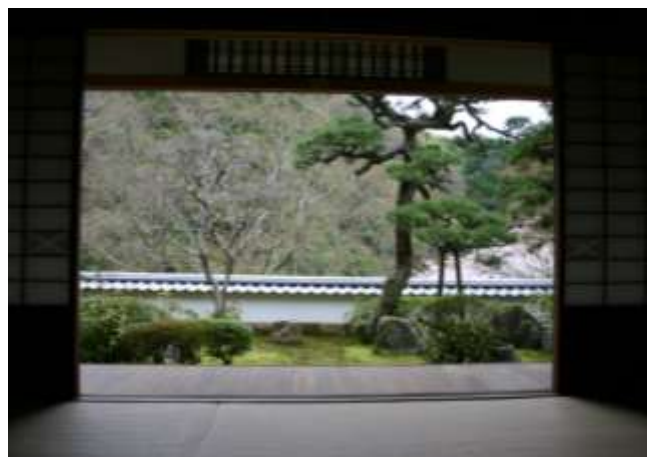
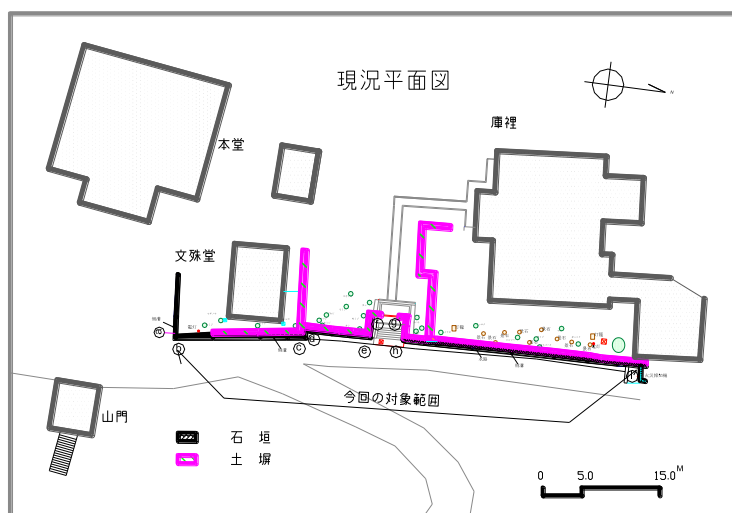
あったことから、庭の景観を壊すことなく掘削を終えることが出来た。また、石垣の状態は、「切込み接ぎ」で石材の加工があり空積の技法で積まれており、このために、石材の合端が外れて、天端での「倒れこみ」による変形と（土塀の重量から）、一部で「孕み」がみられた。当初は庭の温存もあり、中腹部までの計画を立てていたが、石材を撤去すると胴割れによる割れ石が点在して見られ、住職と相談の上、地盤面まで解体することとなった。

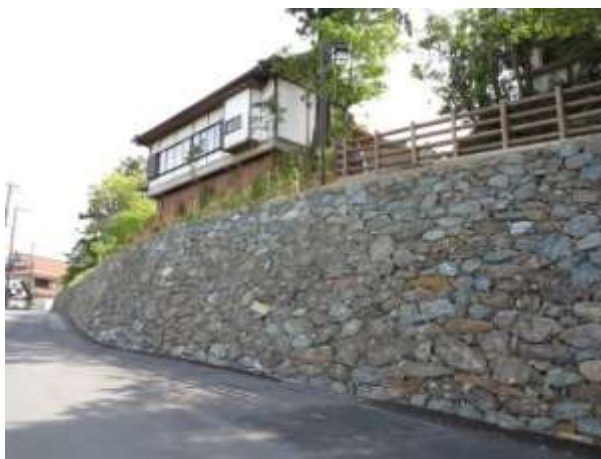
1) 金峯山寺での事例(奈良県吉野町)

事前の調査では、石垣、法面の樹木の成長、地盤自体の問題が提起され、地方自治体との協議の上、前面の県道拡幅に伴う地盤補強を先行的に行い、その後石垣の解体修理を行った。このために事前調査から約10年の歳月をかけ、完成することとなった。その間、有識者と土木系+景観系の共同設計で、整備委員会が設けられ、最良の方法を選択し工事を終えた。その結果、県道に面した石垣の周辺環境も含めて大幅に改善した。

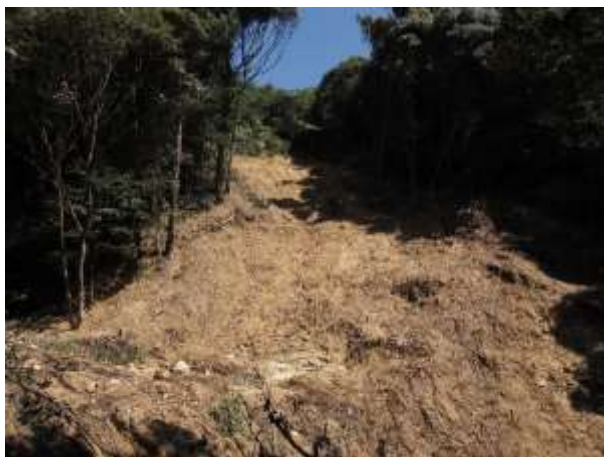
2) 一乗寺での事例（兵庫県加西市）

白雉元年（650）^{はくち}法道仙人により開山され、平安時代から江戸時代にかけての建物が多く残っている。平成10年（1998）の台風で本堂が被害を受け、平成11年から20年まで保存修理がされた。またこれに併せて周辺環境整備も行われた。その後、平成23年（2011）9月の台風で背面の山から土砂が流れ、大きな被害をもたらした。幸い、整備を行なった場所は軽微な被害ですんだが、土石流となった、水路、道路、建物には甚大な被害が生じた。このため、現在も復旧作業が続いているが、一般的な仕様で工事が進められることとなり、現在、お寺から自治体に対して景観に配慮した仕様にするように要望している。

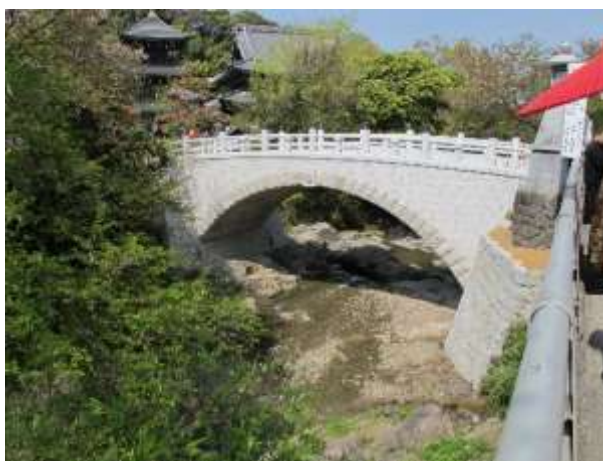
3) 水間寺での事例（大阪府貝塚市）

近年、参拝者から橋が「グラグラ」するとの報告を受け、現状調査や応急的な補修がされたが、現況を精査すると、橋の支柱に複数の亀裂が発見された。そこで有識者とお寺役員で、景観・構造・経済性などを話し合う委員会を設け、流木や濁流に強い形状、新しい景観の創造と、100年単位で親しまれる石橋が選択された。旧来の石橋は高欄の形状を踏襲したものとなり、親柱のみ再利用となった。

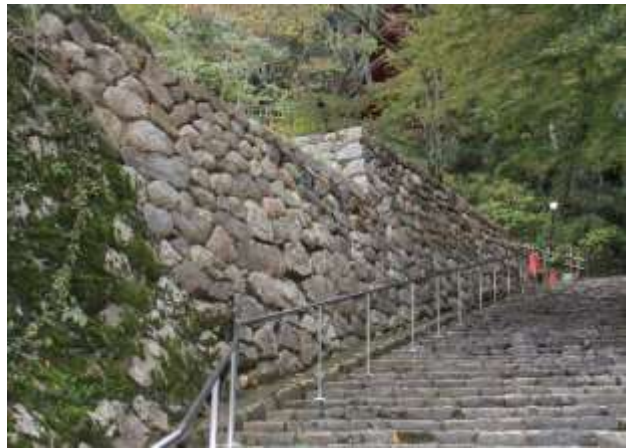
4) 長谷寺での事例（奈良県桜井市）

近年の大雨のために治山事業に着手され、併せて環境の改善も行われた。設計は土木系の設計者で地元の業者が担当した。数年が経過した時、景観の変化に気づき、現状の石垣を損なわない方法が検討された。しかし、事業が進んでいることから、工事の方法が限定的になり、調整も難しく苦慮されている。

ちなみに平成25年に完成した石垣を見る限り、新石の取り換えも20%以下で済み、周辺の環境になじんだものとなった。
