・富山城石垣整備工事報告

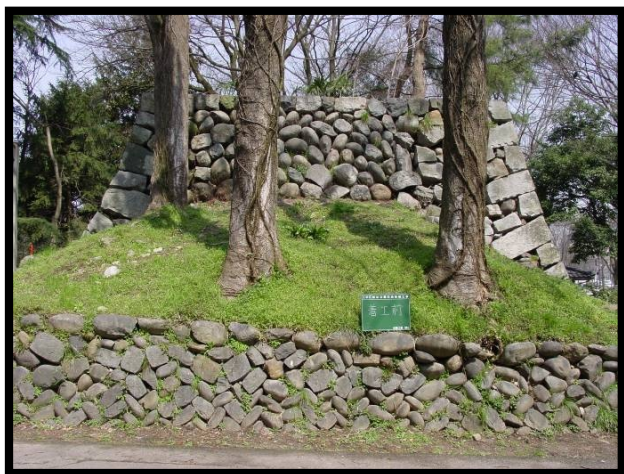
図17 着工前(2工区)

以下の写真は着工前、完成の風景をあげている。2工区・3工区の石垣は明治から昭和にかけての公園整備で直された石垣であったが、ハラミ等の状態が発生して不安定であったため再び修復を行った。残りの石垣は今回新規に積んだもので、2工区石垣と南北の対になっており、間には移築された千歳御門が建っていて、城址公園の東側の玄関口となる。
