## 若人の広場再生に向けて（積直・補修 報告）

報告者：井筒 隆弘

この報告書は平成 22 年 12 月の石垣調査からはじまり、平成 27 年 3 月に整備本工事を完了した「若人の広場公園」の石積み補修方法と積み直し工事の概要をまとめたものです。

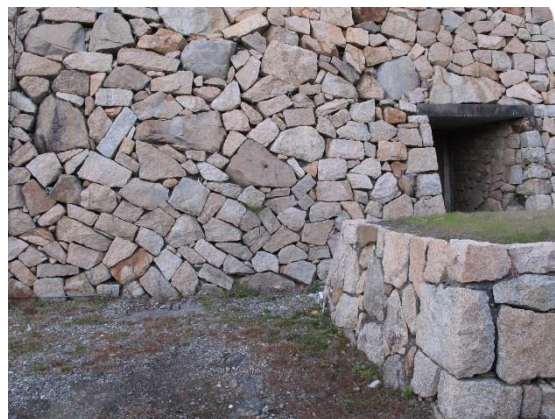
↑ 写真 1 石積みの外観

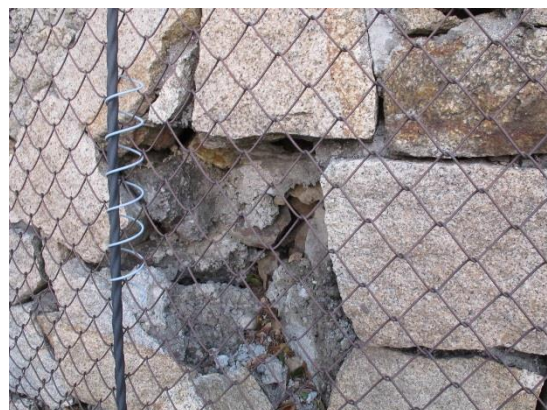
（言い換えれば「ラフな」積み方）。このために多種多様な現象が生じていた。ここで問題になっていた箇所の例をあげると写真 2 は 石材の控え（厚み）が少ないことから、上下左右の石材と「噛み合わせ」が無く、裏込めコンクリートもしくはモルタルで貼り付けられており、この付着力が無くなると同時に「剥離落下」した経年性のもの（裏込めモルタルの状態も良くない）。写真 3 では上下で石材が抜け落ちており、モルタルの接着性の低下が主原因と思われるが、よく見ると周辺に小さな石材「間詰め石」があり、恐らく控えの短い「間詰め石」が落石し、接着力の低下と併せて自重が支えられずにこのような現象になったと考えられる。石材が落下した原因を考察すると、地盤に

↑ 写真 2 控えが短いことによる脱落石

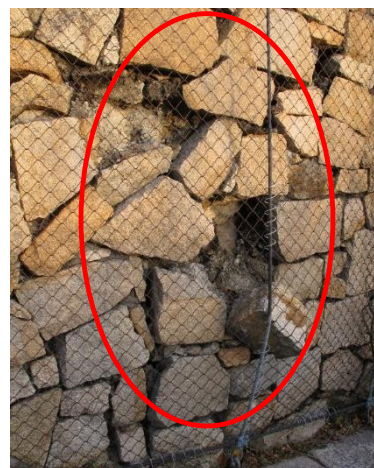
↑ 写真 3 地盤の沈下、石材の脱落

変状があることから、1995年1月17日（火）に発生した兵庫南部を震源とする阪神淡路大地震の影響と推測された。

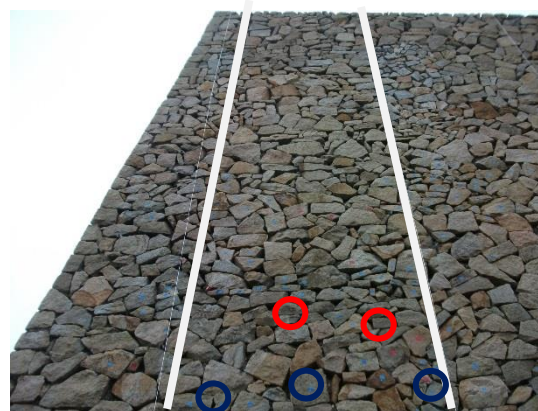
↑写真4 異常石材にガムテープを貼る

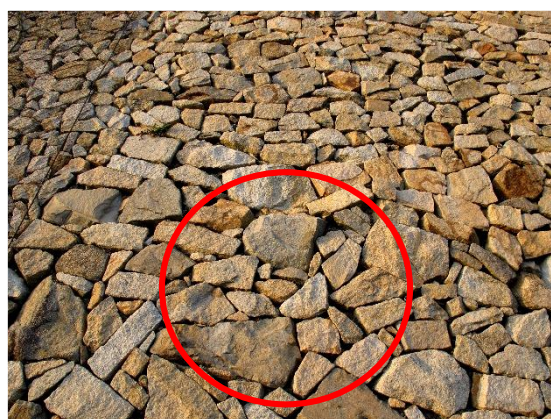
また、写真5が示すように隙間無く丁寧な作業をされているが、写真の赤線で囲まれている箇所の石材には「孕み（はらみ）」が見受けられる。恐らく経年変化で前にせり出しているものと思われるが、本来コンクリート構造に「孕み（はらみ）」が見られることは少なく、この現象からは「空積構造」と思われた。

↑写真5 大きな石材が所々に配置されている

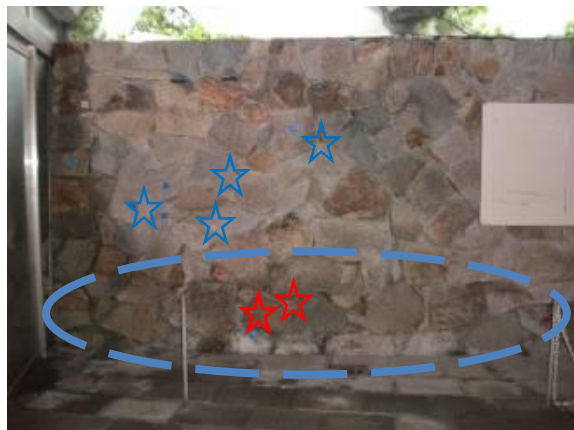
固有の状態に変異が生じている箇所と、躯体の打継面もしくは梁部（正確には解らないが）と思われる箇所で集中的に異常が見られる箇所とに分けた。写真6は東面外壁の内側であるが、所々に青テープが見られ、また赤いテープが不規則に点在する。また、変異石（赤いテープ）は、間詰石（石材と石材との隙間を埋める石）に多く見られた。次に写真7に示すように

↑ 写真6 石材調査の管理状況（内部）

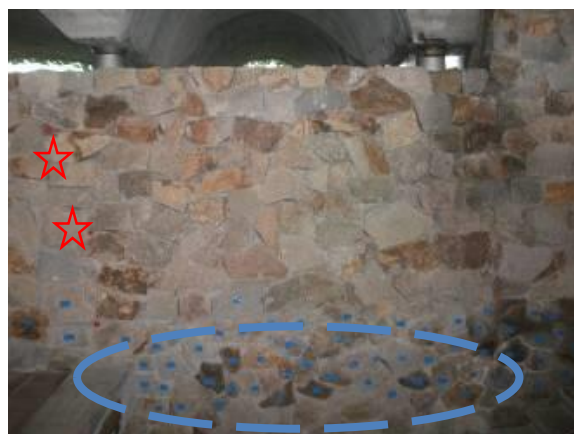
1・2階の境界で浮き石が一定の方向と幅で面的に確認された。石材固有の原因と地震などにより内部構造体からの異常が生じた可能性がある。

↑ 写真7 石材調査の管理状況（内部）

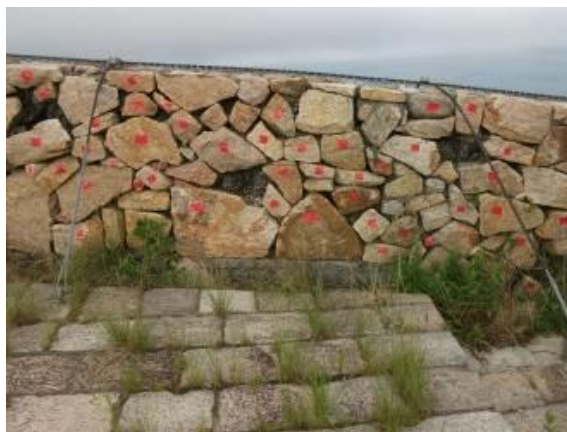
パラペットの立ちあがり部分で、石材の剥離、浮き現象が全域で見られた。石垣用の基礎は鉄筋の爆裂、腐食が確認され、これは上部からの流水と建物躯体上部に設けられたコンクリートの劣化が原因だと考えられる。石材内部のコンクリートも剥離していると考えられ、全ての天端石での剥離の可能性があると思われる。

↑ 写真8 管理棟屋上のパラペット

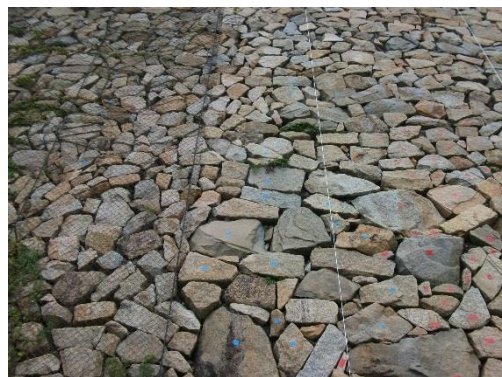
↑写真9 外壁西面北側の損傷状況

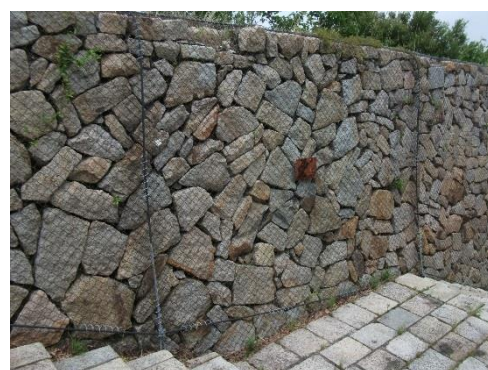
↑写真10 通路側の石積みの状況

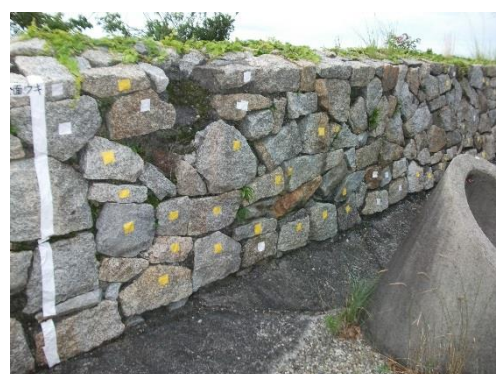
外側に向かっている石垣面は、樹木が覆い茂り、調査はできなかった。このために全容を把握することをあきらめ、主として通路側の石垣を対象に調査を行った。結果、大きく破損している箇所は見られず、全域で石材の欠落・浮き等の変異が所々で確認された。また、ネットが張られて保護されている石垣については、打診調査の結果、顕著な変異は確認されなかった。写真11の石積みでは、石垣面全域で浮きが確認され、外部から見ると腰石の部分から折れて沈むような感じが見受けられ、周辺の変異も見られることから、地盤の沈下もしくは盛土部分の流下が原因と考えられる。以上が場所別の代表的な特徴で、それらをまとめると次頁の表2のようになる。

↑写真11 石積み全体の沈下

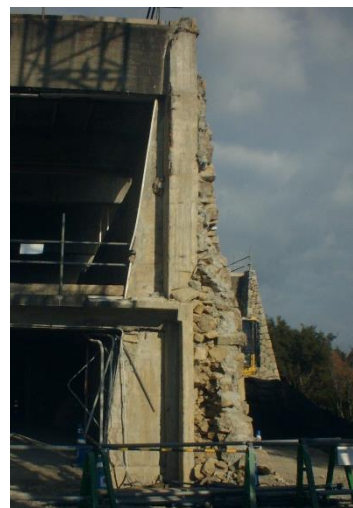
大部分の外壁は、下部では石材の裏側に胴込めコンクリートを打ち、その背面は栗石、盛土層の「土留め石垣構造」で上部は、背面の厚みが無いことから、全てコンクリートによる「貼付け構造」となっていた。(写真12)

↑写真12 石積背面

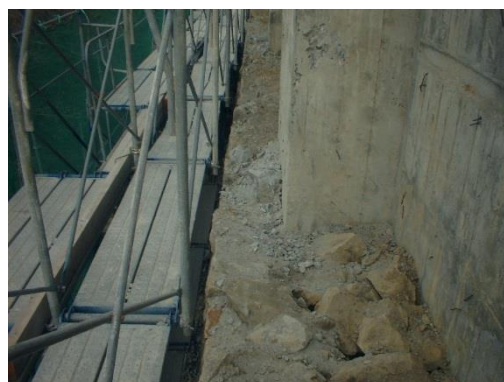
↑写真13 裏栗石

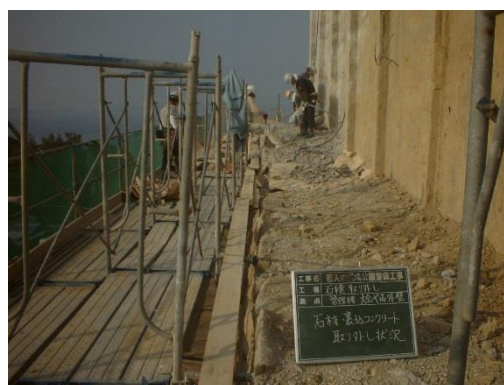
事前調査で指摘されていた石積基礎は、地震によるものか荷重によるものか原因の特定は行わなかった。現状で見限り基礎と壁躯体の縁が切れ、そこには大きな隙間がみられた。(写真14)

↑写真14 石積栗石

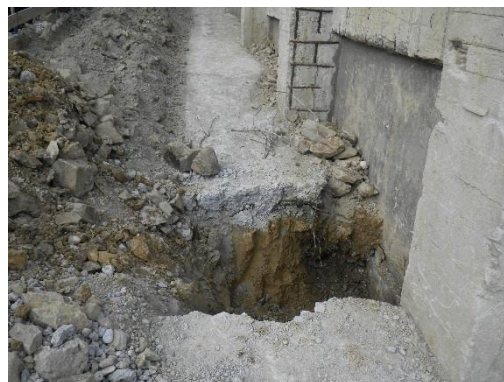
石材の裏込め材が建築の躯体までコンクリートが充填されておらず、そこには栗石と土が敷き詰められていた。地盤からの高さが上部にいくほど栗石層は少なくなり、7m程度ではほとんど栗石層は確認されなかった。(写真15)

↑写真15 西壁面地盤の確認

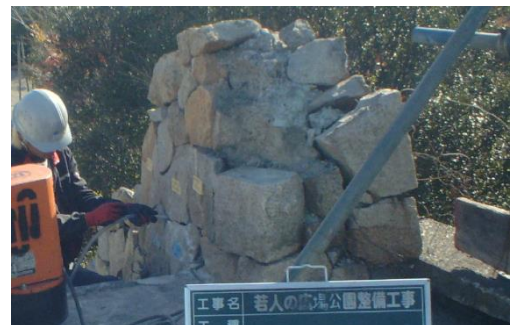
↑写真 16 屋上パラペット石積基礎

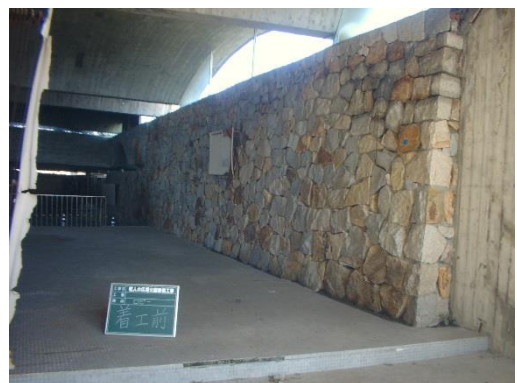
写真 17, 18 は、内部の外壁東面沿いの取り外し前後で内外部を分ける躯体がなく、外壁と内面壁との両面積みを手練りのコンクリートやモルタルと栗石を充填して施工していた。ただ、このことによる石積損傷は見受けられなかった。

↑写真 17 内壁解体前

今回の工事では新たに躯体を打ち「張り石構造」で施工を行った。

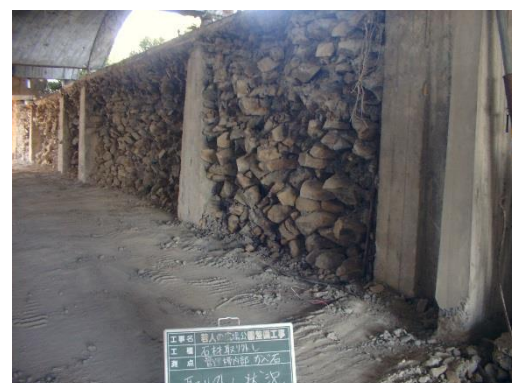
↑写真 18 内壁解体後

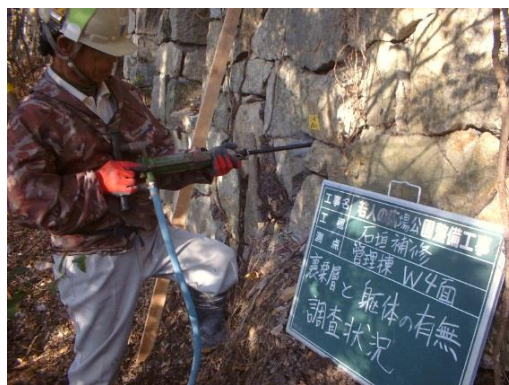
写真 21 のように石積みの目地をねらって削孔し、裏込めコンクリートの厚さ、裏込め栗石・土・コンクリート躯体の有無を調査した。結果、建物以外は、独立した擁壁躯体はなく、石材の胴込めコンクリートと裏込め栗石や盛土、地

↑ 写真 21 目地削孔状況

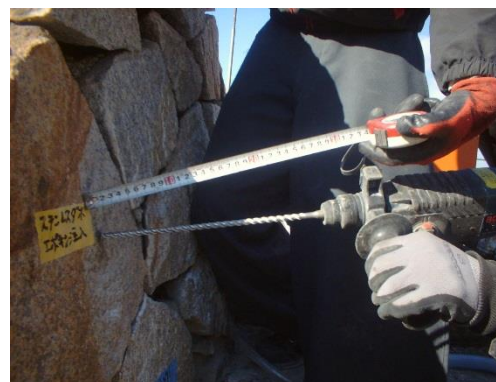
↑ 写真 22 石材削孔状況

浮石や変異のある石材は、下図の要領で個別に補修を行い、それ以外の通路に面している箇所及び、美観上重要な箇所には、無収縮モルタルにより目地補修を行った。このために全体の調和がとれ、尚且つ石積の耐力向上になった。（写真 21～24）

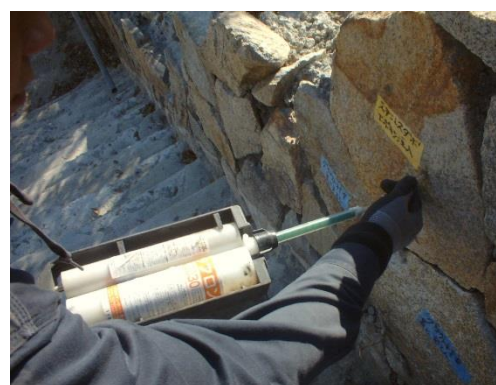
↑ 写真 23 樹脂注入状況

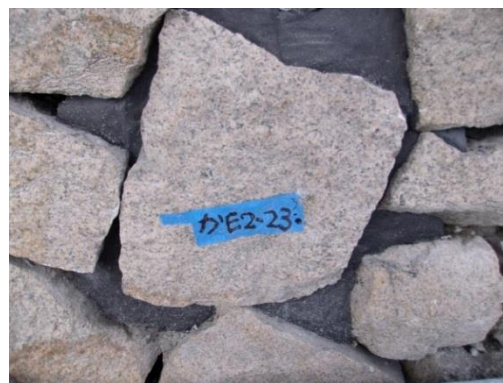
↑ 写真 24 目地補修

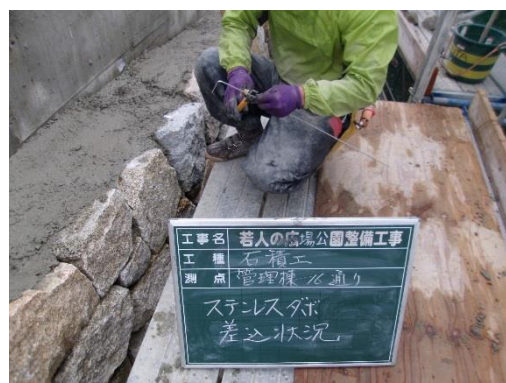
↑写真25 ステンレス引き金物の施工状況

第1章で述べた取り外し後の考察をふまえて石積を行った。用いた石材は、撤去時の石材を再利用し、不足した石材のみ新たに小豆島より購入した。建物との一体構造となるように、「貼り付け構造」とし、裏込め材は全て生コンクリートを充填、特に石材の控えが20cm未満のものはステンレス棒鋼直径(3.2mm)で石引き金物として補強した。また、現存建物との関係で、地盤面より8mまでは、建物の耐震補強と合わせて、石垣の躯体を作り、それに張り付ける方法となった。(写真25)

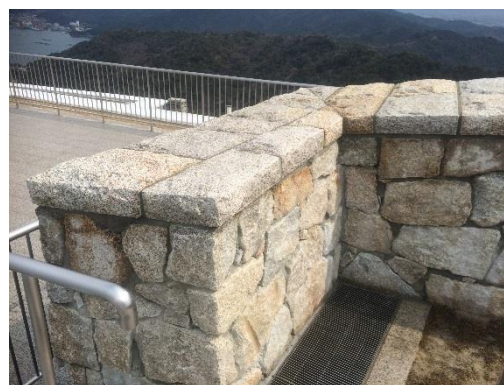
↑写真26 新設笠石の状況

- ① 調査でも指摘があった建物のパラペットの周囲や屋外の手摺等の両面石積において、大きく損傷していることが確認されている。この主たる原因は、上部からの漏水によるセメント付着力の低下と思われたことから、今回新たに笠石を設けることとなった。笠石の厚みを、石垣の規模から厚み10cmとし、表面を割肌で仕上げた。用いた石材は、岡山市犬島産の白系、錆系の混合とし、なるべく違和感の少ないよう配慮を行った。このために、建物全体に稜線が通り「シャープ」な感じが新たに創り出された。
- ② 建物屋上に用いられた敷石が厚み10cmと厚く、建物に重量的に負荷を掛けている可能性が指摘された。このために、厚み3cmの板石に取り替えて工事を行った。用いた石材は、笠石と同じく白系の花崗岩で表面はバーナー仕上げで行った。撤去された敷石の多くは、同敷地内の公園広場で再利用されている。(図4、写真26)
