金峯山寺石垣修復工事報告

平成 25 年 6 月

担当：井筒 隆弘 川畑 充

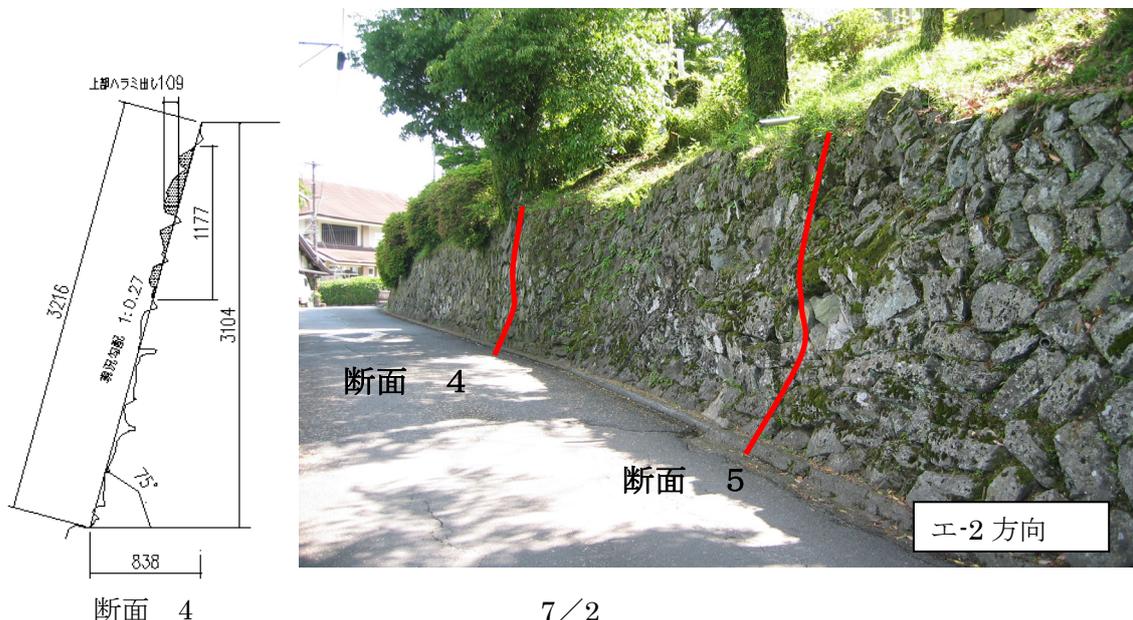
施工範囲 A

石垣の状態が最も悪い箇所であり、土圧により石垣のはらみだしが生じていると考える。

最大のはらみがある箇所断面4、5である。

実測を行い検討し結果、断面4では、石垣上部に約10cmのはらみが、断面5では、石垣中部に約20cmのはらみがみられた。

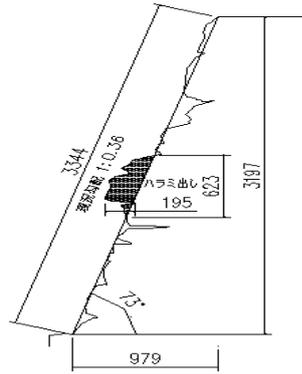
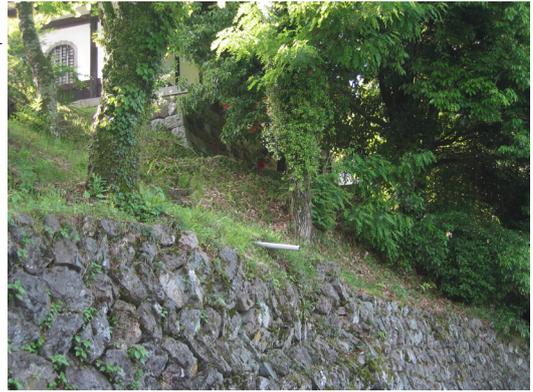
断面 5

石垣補強部の拡大写真（右下）であるが、断面図5より積替部から上部がはらみだし、可能性としては、積替部より上部からの崩壊する恐れがある。もっとも危険なのは、石垣上部にある建物（下部写真）による影響である。

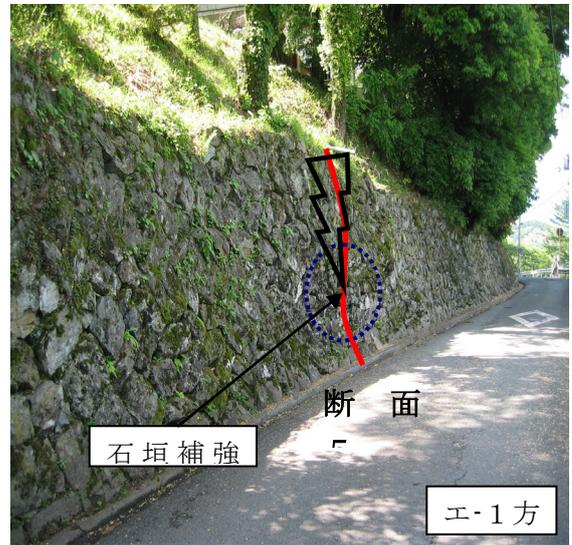
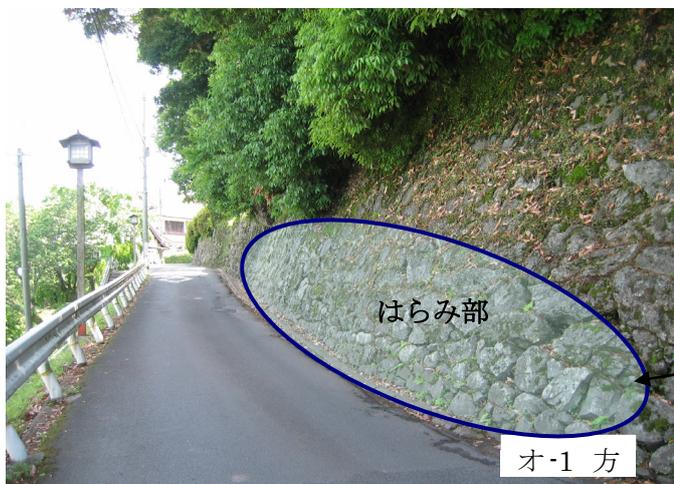
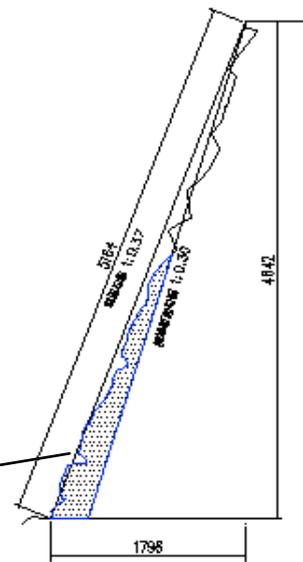
断面 8

Bの石垣は、高石垣であり、広範囲にわたってはらみが石垣下部に生じている。この現象は、裏込め栗石の不足による背面土圧が大きく影響しており、石垣の安定度は極めて少ない。（断面 8で平均勾配 1:0.33 のラインを引いて比べてみると、石垣下部が、真ん中の高さからはらんでいる。）

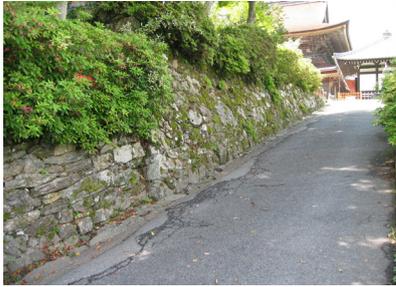
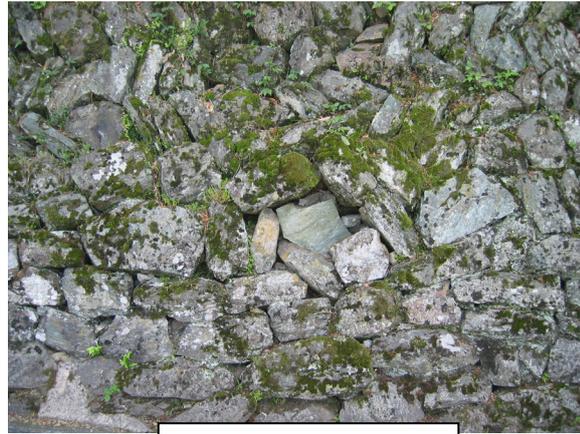
石垣積替部拡大

範囲Cでは、石垣の欠損が見受けられ、石垣上部が少しへたっている。

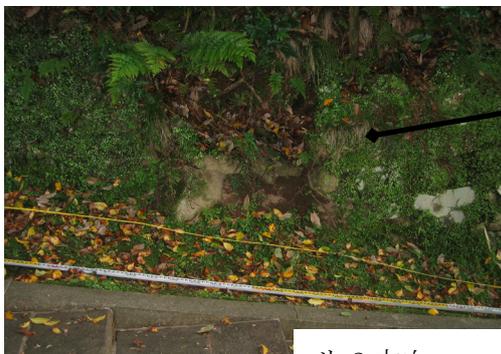
サ-2 方向

この石垣も全体的に低いですが、石垣に少しはらみが見受けられた。

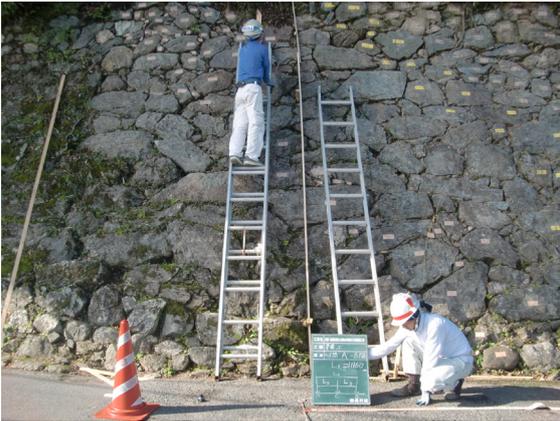
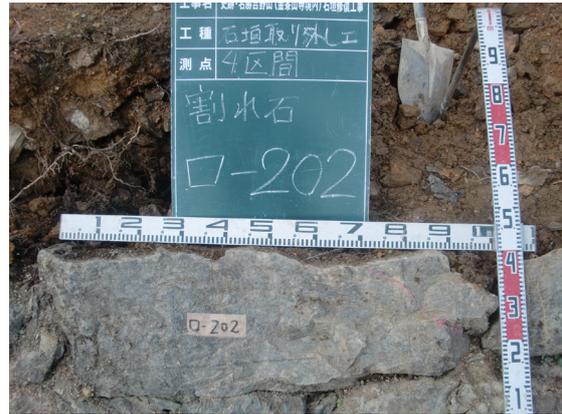
- 使用されている石材の多くは近郊で産出された結晶片岩である。加工の困難な石種で、産出された面を石垣面に用いる野面積みである。比較的古い石垣と考える。4区間の石の積み方は、平石部では横方向を基調にした乱積みであり、下部には大きめの石材が使われていた。

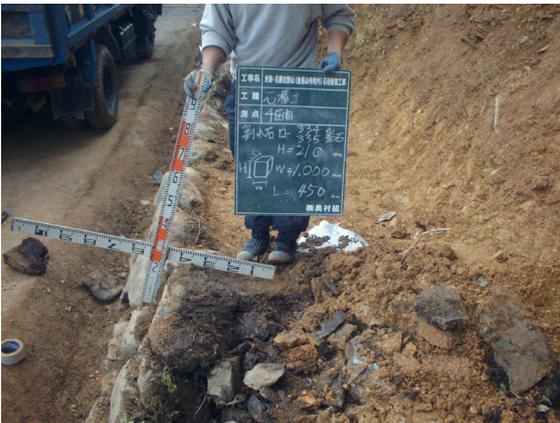
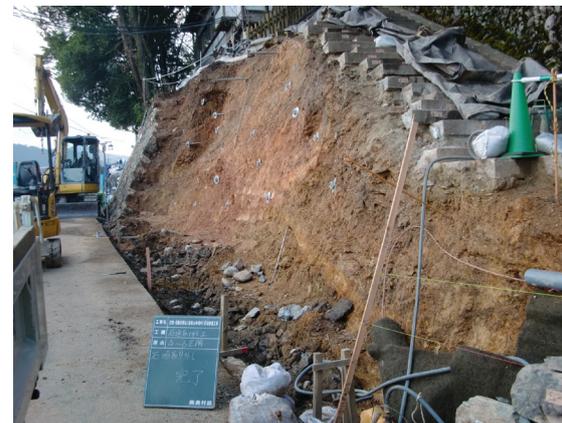
- 割れ石数について、その4区間を例に挙げると、石垣解体個数 742 ヶに対し、割れ石数は 70 ヶあり解体石材の 9.4%が割れていた。
- 4区間の取り外し石垣石材の平均控え長さは 43.8 cmであった。
- 比較的古いと考える 4・7区間の石垣について、裏込の状況は石尻から 0~20cm ほど石加工片が少量見られた。城のような裏込め栗石層は設けず石尻が当たる面まで地山を削って積石を置き、石垣を構築したと考えられる。

- はらみの大きい箇所は、石垣の上の大木の根があり、裏の地山が盛土に変わっている断面付近であったことから、はらみの原因と思われる。
