平成 24 年度 長谷寺境内防災対策工事

竣工図書

工事名 平成 24 年度長谷寺境内防災対策工事

工事箇所 奈良県桜井市初瀬 長谷寺境内

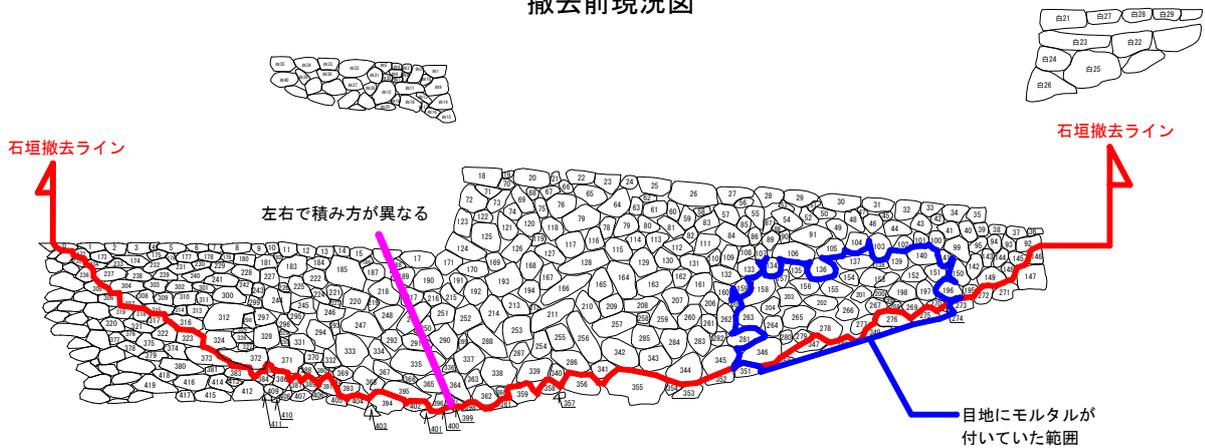
撤去前現況図

現況での石垣は左右で積み方が変わっており、かつ石材の大きさも異なっている。このことから、本来の石垣の姿でないことは明確である。今回、施工にあたっては境内の風情を考慮して、石材の用い方を横方向にして本来の石垣の姿に近づけることを考えた。概念図は次図の通りである。

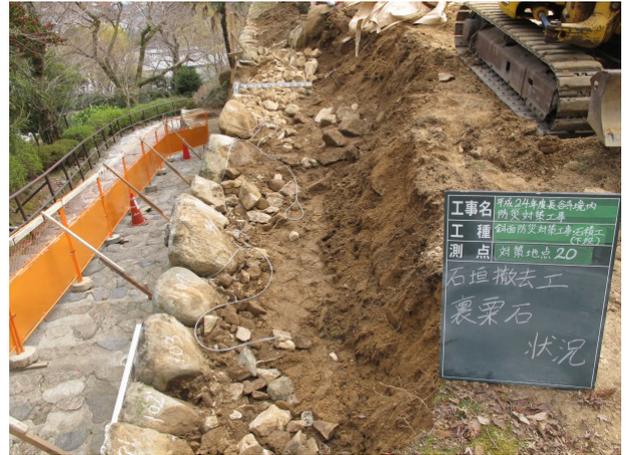
写真：裏込め栗石

最下部で幅 60 c m 背面の土質と高さから 60 度を基本に掘削を行った。背面には約 30 c m の栗石と土が混ざっている状態が確認された。(写真：裏込め栗石)

背面の土質は粘性のある砂質土と思われ、60 度の勾配では安定した法面が形成できない状態(この土質の場合は 45 度から 50 度が妥当)であるが、全体的に高さも低いこと、上部の樹木、重機の配置関係から、シート養生や一部で勾配を緩くするなどの方法を行って、作業を終えた。背面の掘削図は別図の通りで、高さ 3.3 m に対し下部 60 c m 上部で 140 c m である。

石積時には掘削面を新たに割栗石と掘削した栗石を用いて埋め戻した。

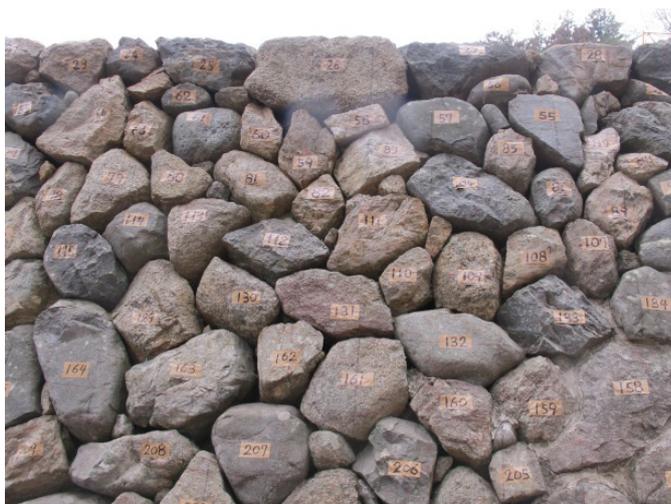
写真：積み替える前

石積石は割れ石や控え不足の石材が多くあり、積み方も谷積になっていることから、修理には新たに支給された石材を用いて作業を行った。しかし控えが 30 c m 以上のものはできるだけ再利用した。

これらのことから、当石垣の「孕み」の原因は石材の大きさの割に背面の栗石が少なく、近年には谷積に変更されたことによる石材の固定不足が大きな要因と考えられる。

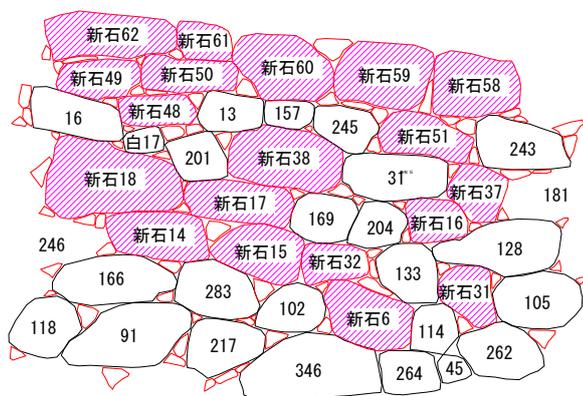
図：取替た石材

しかし、大半の石材が小さく控え長さも短いことから、その多くは新石に取り換えた。(新石図参照)
