「お寺の石垣修理 ―京都・海住山寺 等」の事例報告

(本報告は第 11 回全国城跡等石垣整備調査研究会に投稿)

平成 26 年 2 月

水田 周一

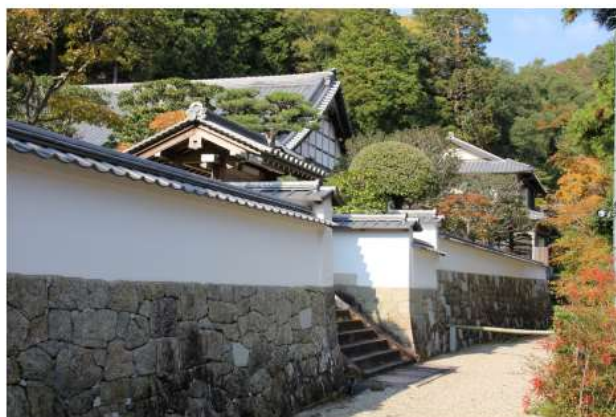
この報告を行うために、社内の資料、お寺にある資料を探ることとなった。5年も前の資料であり場所を覚えているはずもなく、住職と話をするものの、一向に資料は出てこない。提出期限が迫ってくる状況に追い込まれた。撤去前の写真すらなく、かろうじてあったのが、未完成なCAD図面と計画時の資料程度で、肝心の写真資料やその時の打ち合わせ資料が無いのには、いささか困った。
