## 若人の広場再生に向けて（積直・補修 報告）

報告者：井筒 隆弘

この報告書は平成 22 年 12 月の石垣調査からはじまり、平成 27 年 3 月に整備本工事を完了した「若人の広場公園」の石積み補修方法と積み直し工事の概要をまとめたものです。

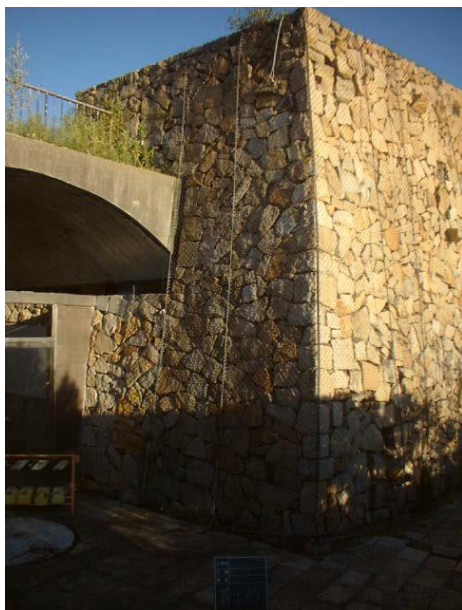
↑写真 19 石材の配列区分

次頁の写真 19 に示すように、「若人の広場」の石積み配列は、不規則な形状の石を 1 段ずつ積んだものである。あえて種別をすると、上から①布積み崩し②谷積み③乱積みと一般的に呼んでいる。施工上の特徴は、①②は石を置く高さが揃

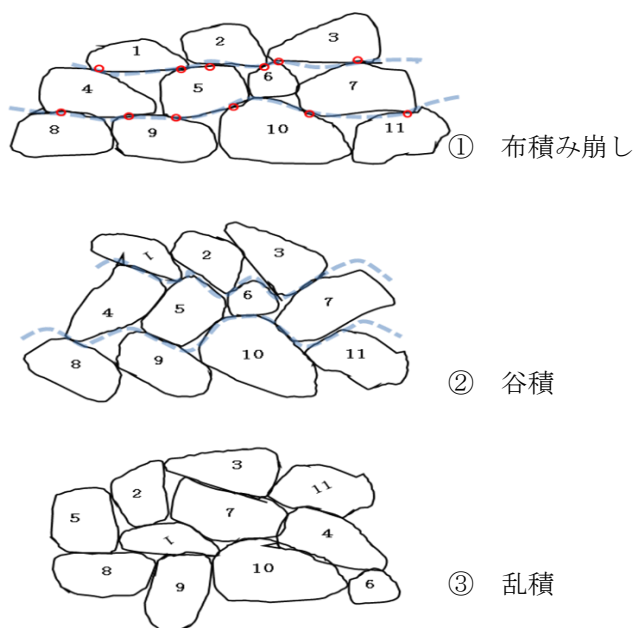
↑図 2 石材の配列

い易く、生コン打設が分離しやすくなる。しかし、外観上の安定感があり、隙間に間詰め石を設けることで施工性がよい。③は形状や大きさが不揃いの石材で石積を行う場合に多く用いられ、一般的には「野面積」である。裏込めコンクリートも上下で打ちあがり、より一体的な構造になるが、形状が一定にならないことから、空隙が多くなり石垣の前面にコンクリートが流出しやすい。(図 2)
