平成 24 年度 長谷寺境内防災対策工事

竣工図書

工事名 平成 24 年度長谷寺境内防災対策工事

工事箇所 奈良県桜井市初瀬 長谷寺境内

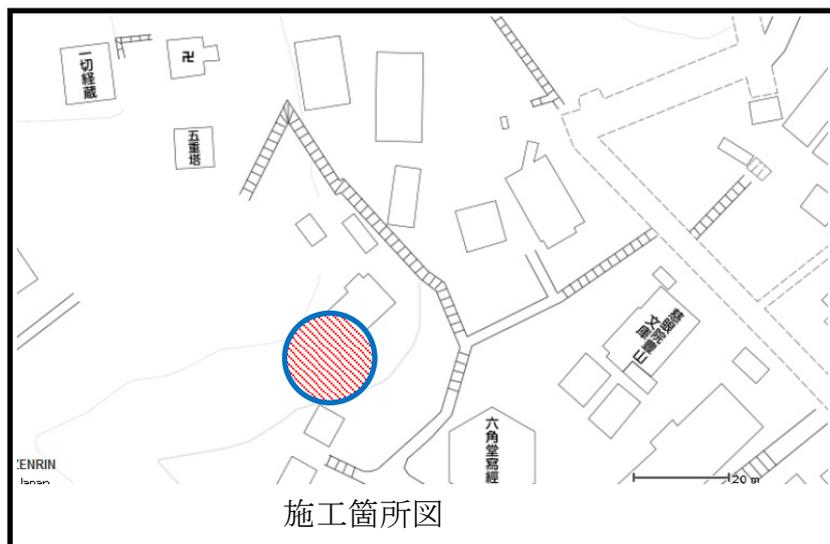
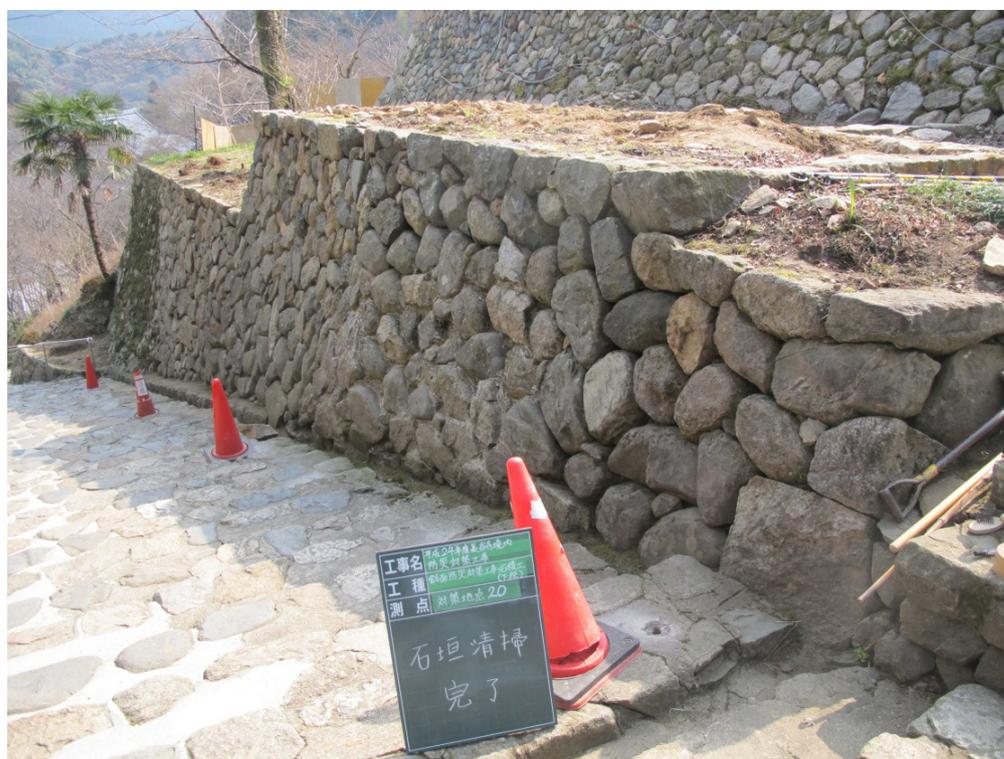
着工前

- ・使用されている石材は河原石や割り石等様々である。比較的古い石垣と考える石垣左側の石の積み方は、平石部では横方向を基調にした布積みであり、下部には大きめの石材が使われている。
- ・石垣中央、石垣右側は逆石を多く使っていて、谷積み箇所もみられた。
- ・取り外し石垣石材の平均控え長さは 397mm であった。
- ・裏込の状況は石尻から 0~20cm ほど石加工片と土砂が見られた。
- ・はらみの大きい箇所は、石垣の上に大木の根があり、裏の地山が盛土に変わっている。

これらのことから、当石垣の「孕み」の原因は石材の大きさの割に背面の栗石が少なく、近年には谷積に変更されたことによる石材の固定不足が大きな要因と考えられる。

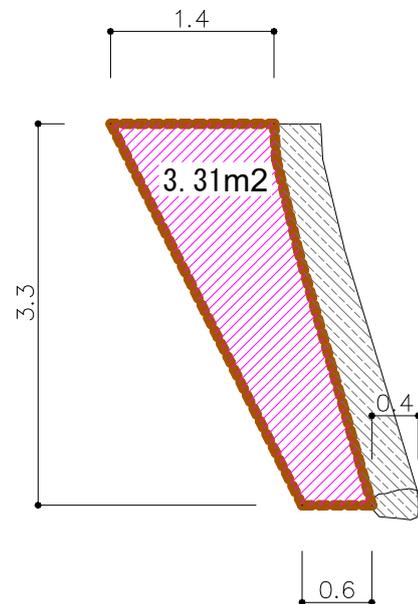
図：基本断面

基本的には石垣の勾配が現状のまま(下部 3 分約 70° で上部 1 分 5 厘 約 80°)を維持し石組で調整した。このために、石材の「当たり」が変化することによる加工が生じた。また、「布積風」になることから、石材と隣接する石材とは隙間が生じることから、間詰め石を用いて平滑な面を作成した。

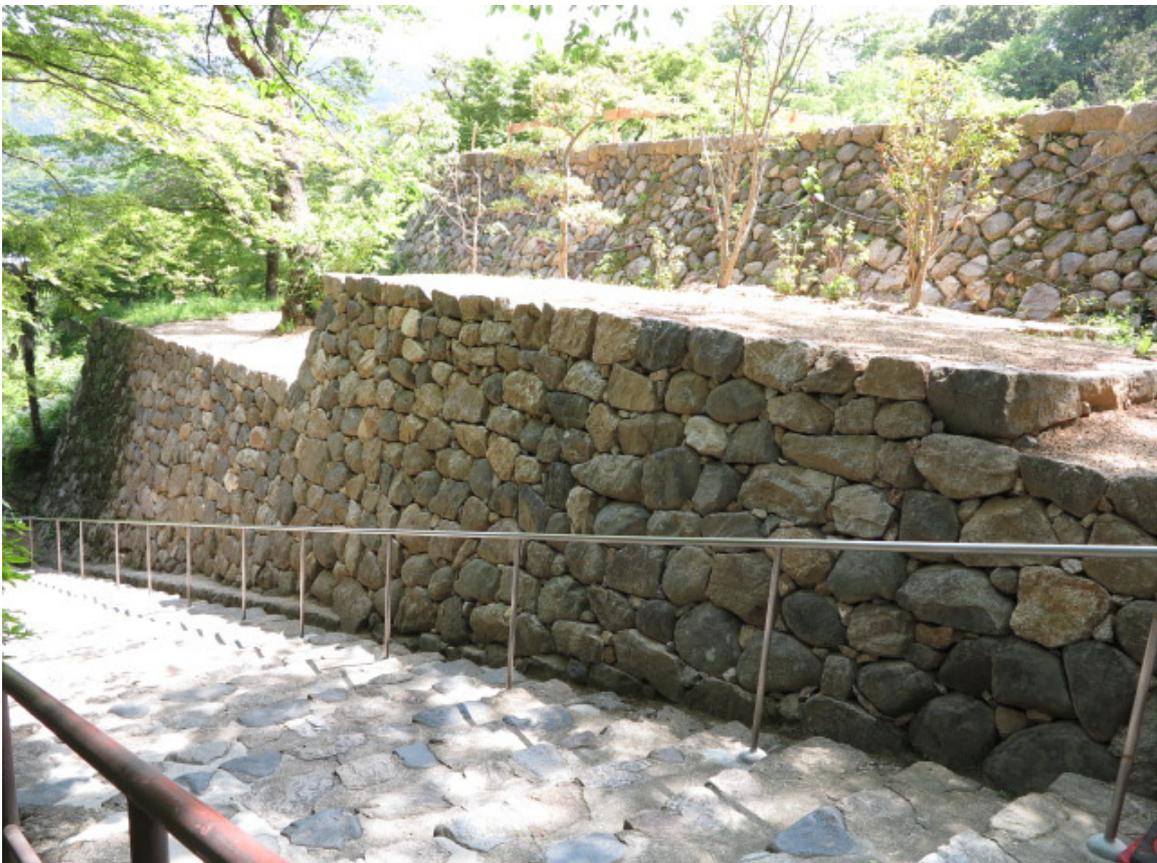
工事終了

今回の修理に際しては、背面の栗石による補強と積み方を工夫したことによる補強で相当の強度が増したと推測される。
